事業等共同組合 流通センター補修

污水管止水補修その1工事

本管補修工

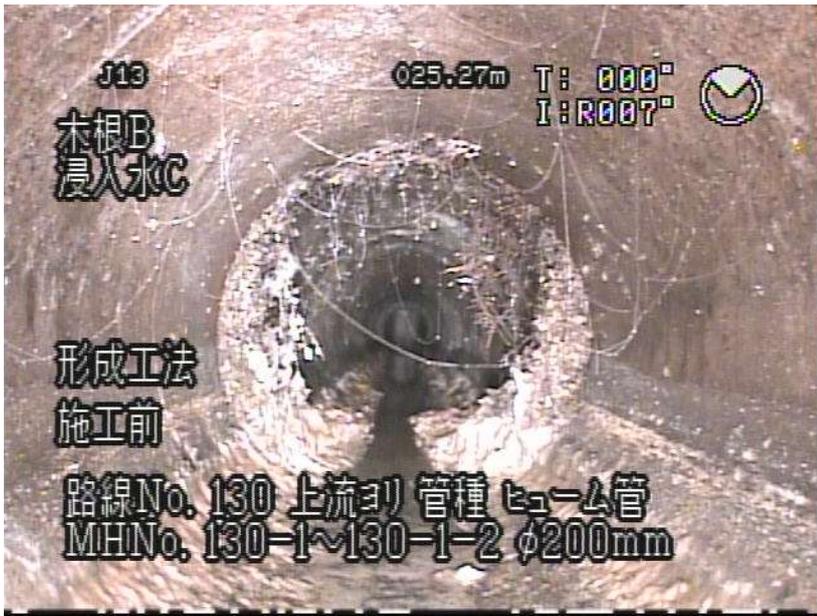
ヒューム管 φ200mm

J 13 木根B 浸入水C

施工前

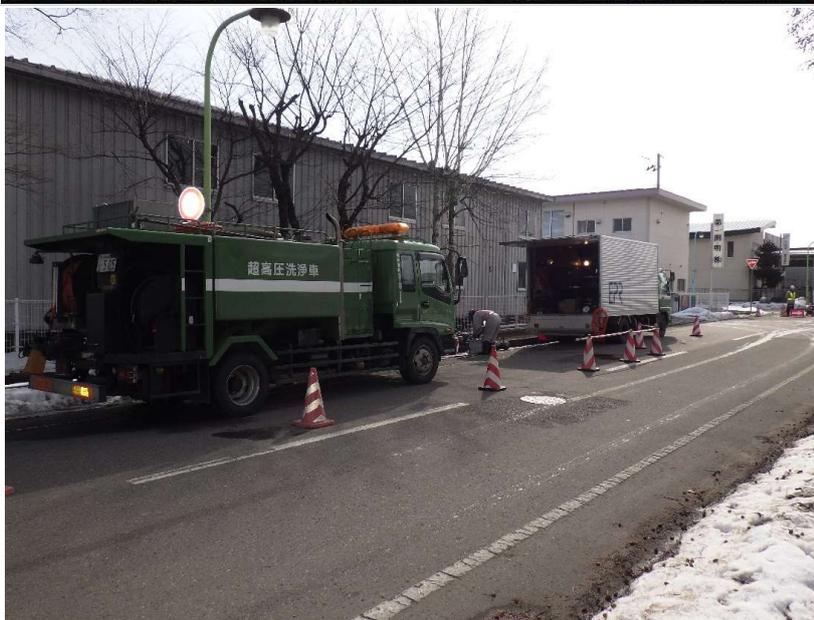
J 13 木根B 浸入水C

施工状況

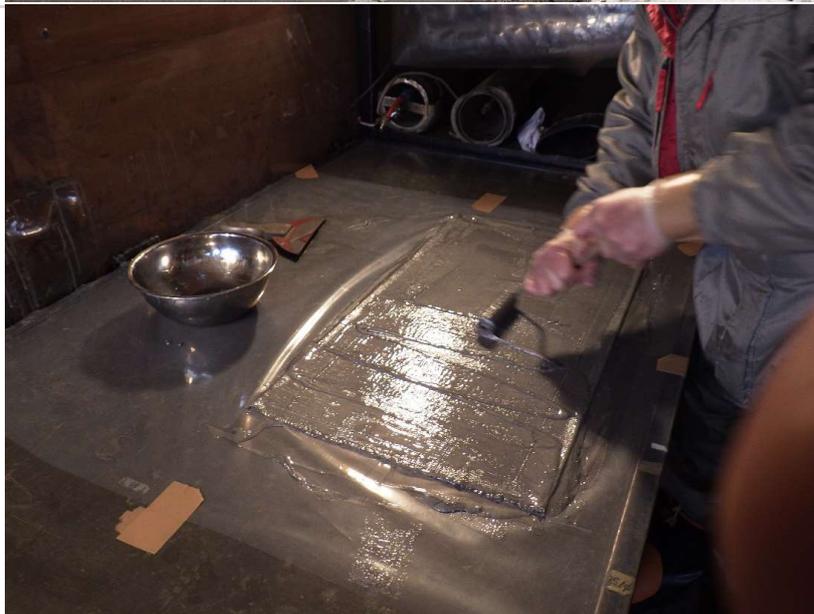
J 13 木根B 浸入水C

樹脂含浸状況

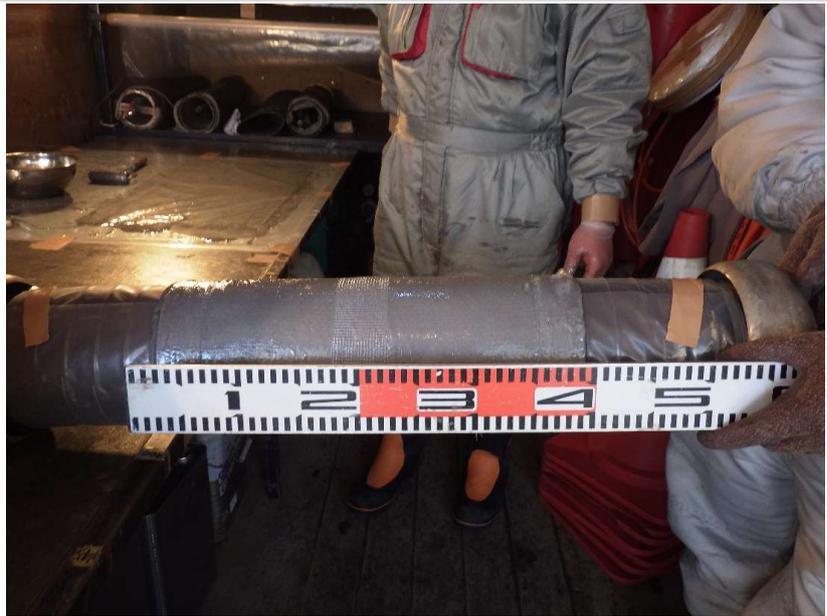
J 13 木根B 浸入水C

補修機材 搬入状況

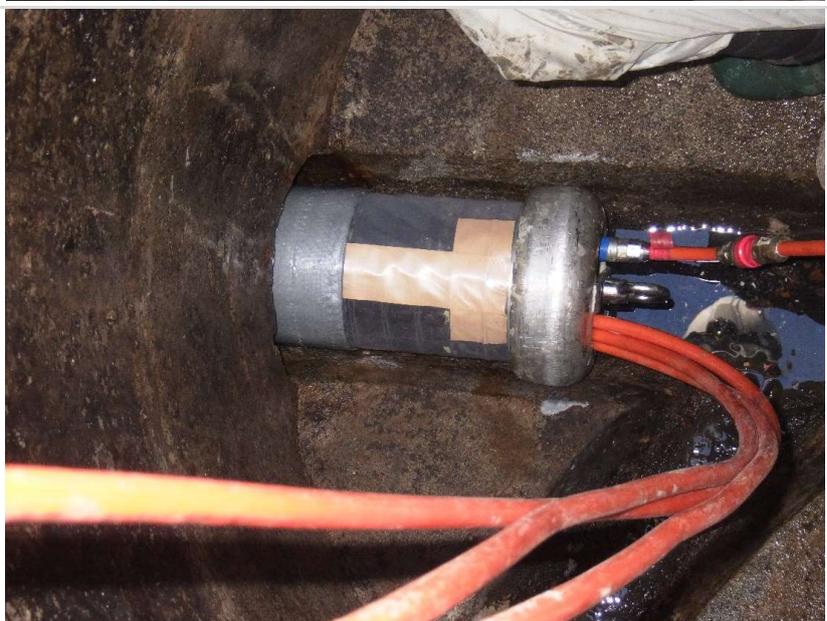
J 13 木根B 浸入水C

施工後

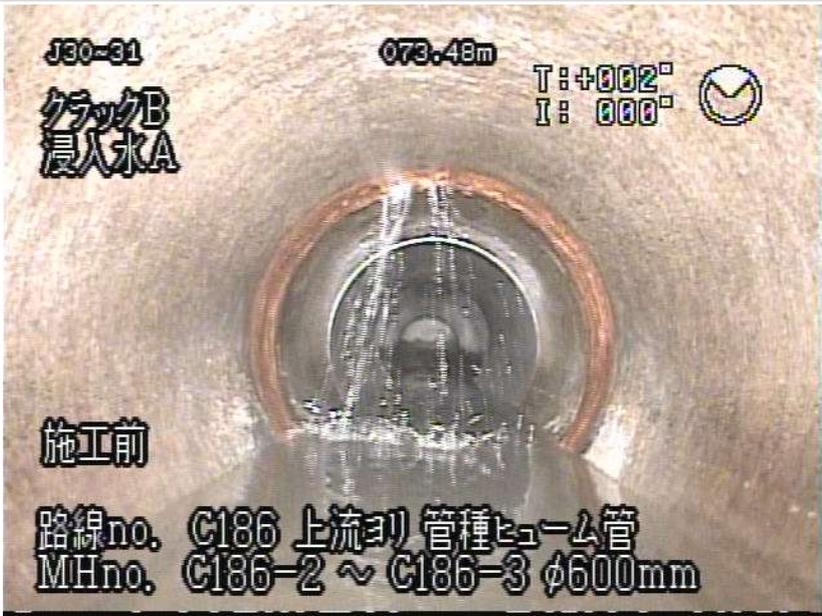
下水道管渠内画像

施工前 破損、漏水状態

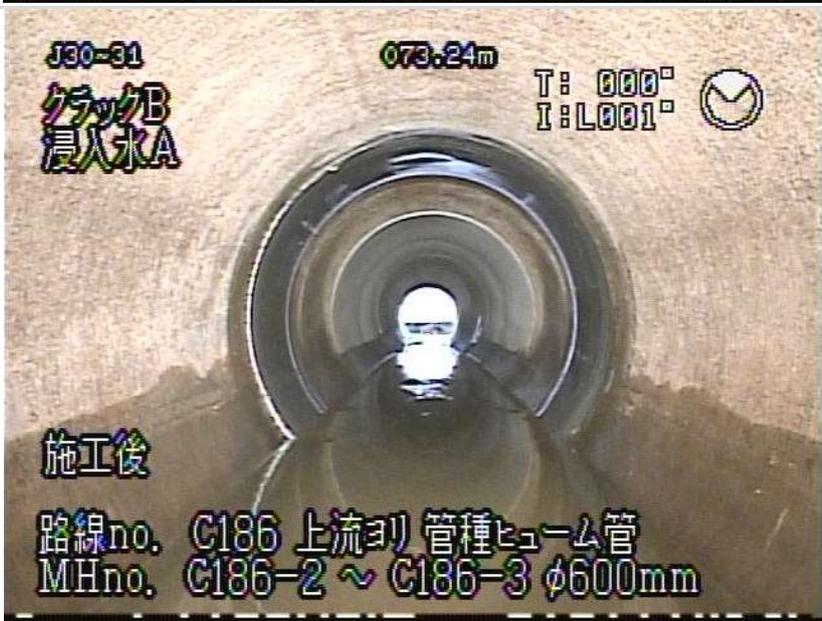
下水道管渠内画像

施工後

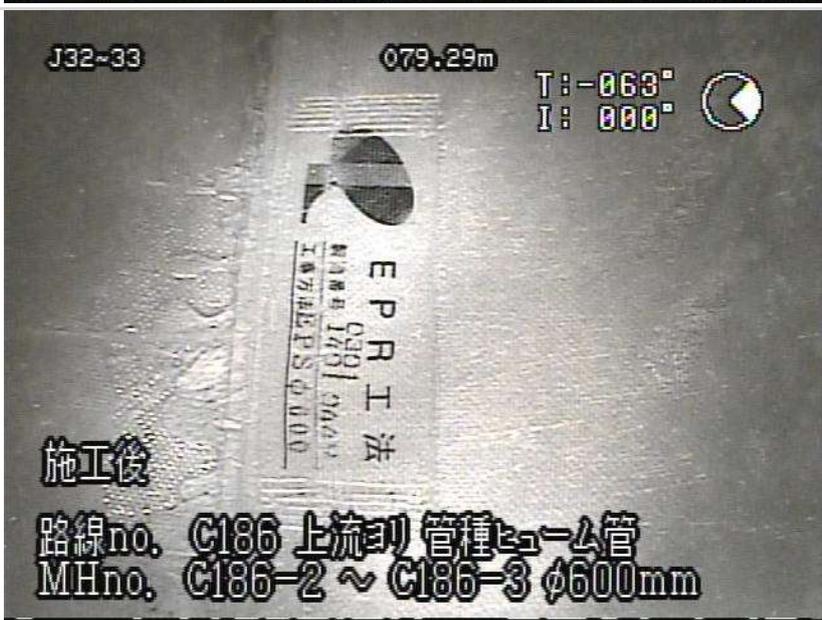
下水道管渠内画像

EPR工法 施工管理ラベル

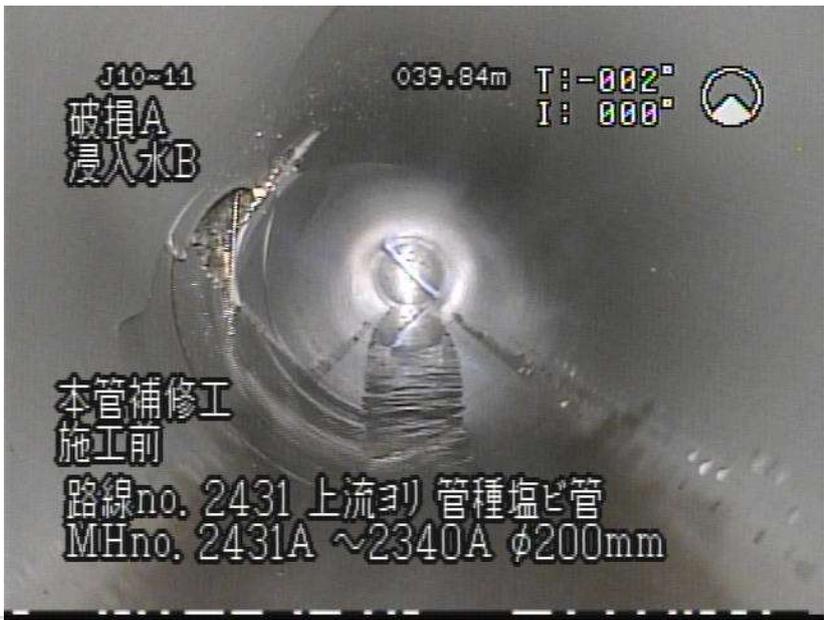
破損A 浸入水B

施工前(直視)

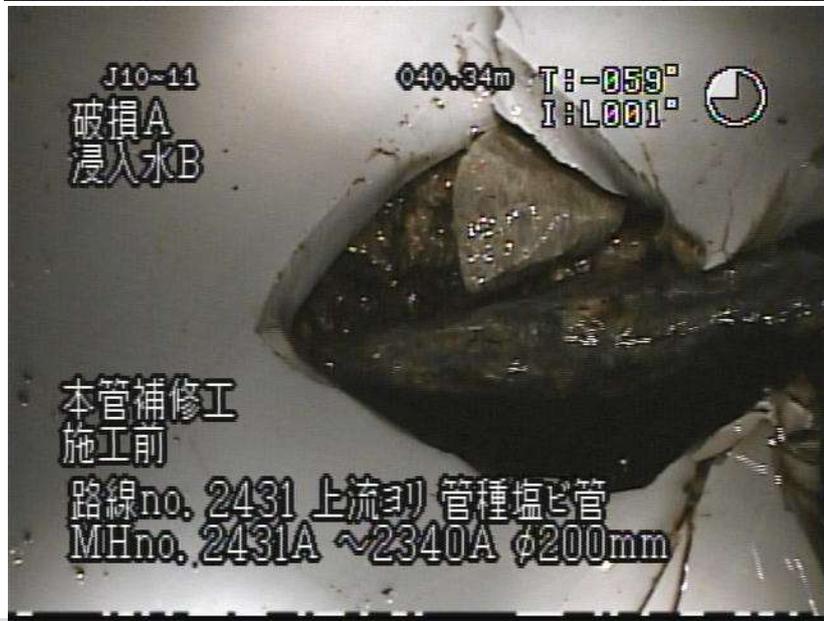
破損A 浸入水B

施工前(側視 左上)

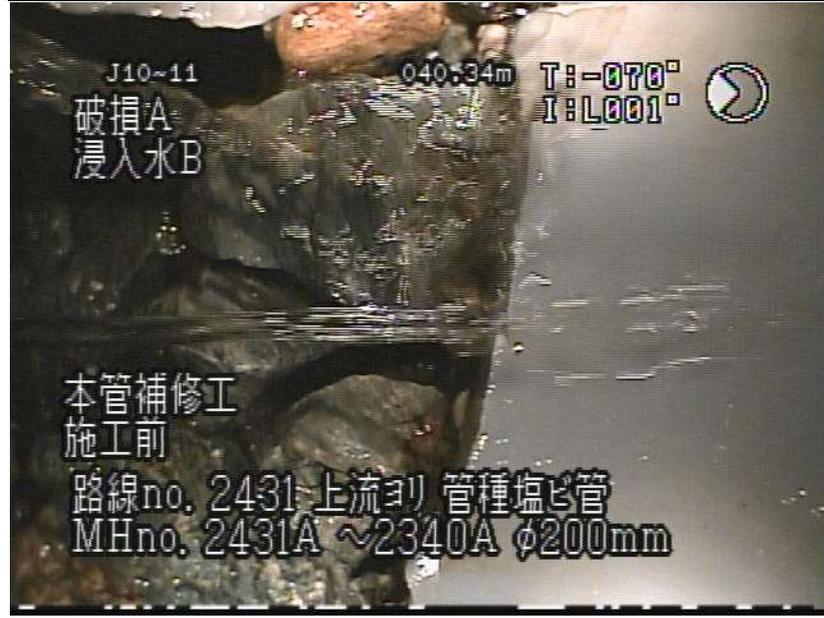
破損A 浸入水B

施工前(側視 左下)

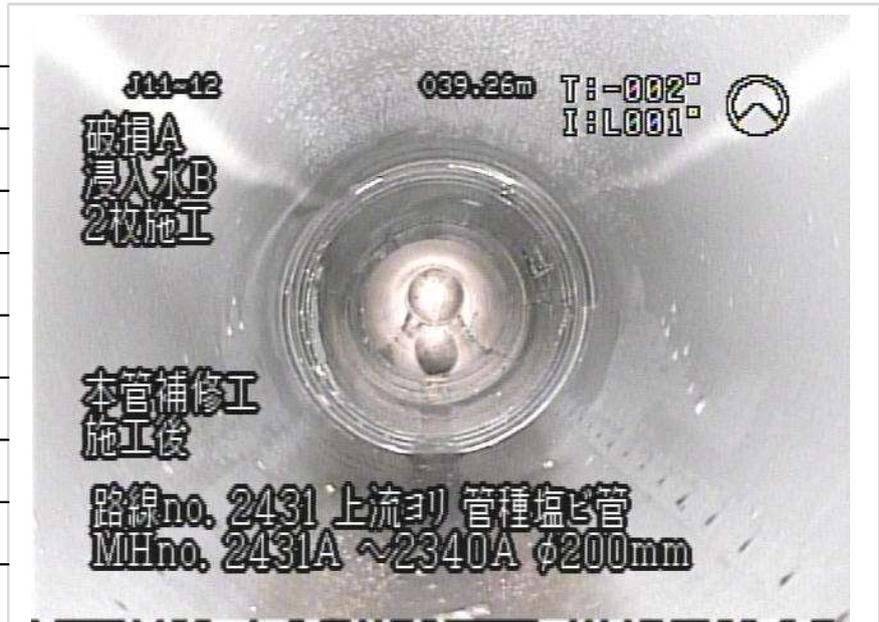
破損A 浸入水B

施工後(直視)

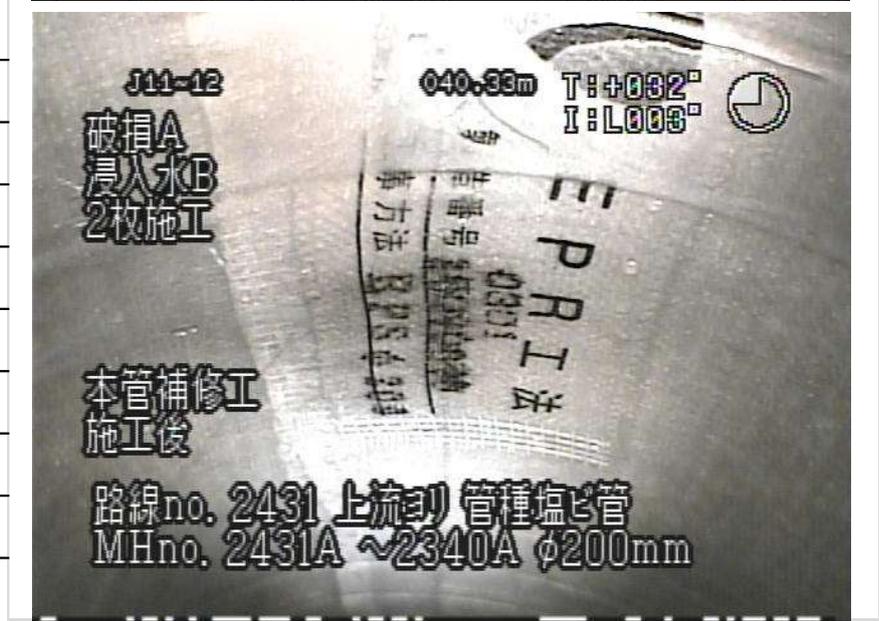
破損A 浸入水B

施工後(側視 左上)

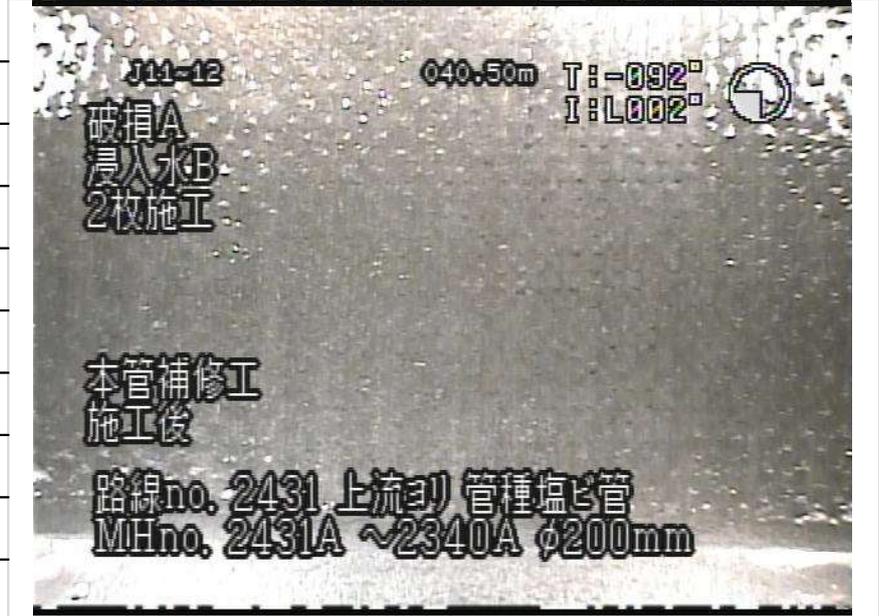
破損A 浸入水B

施工後(側視 左下)

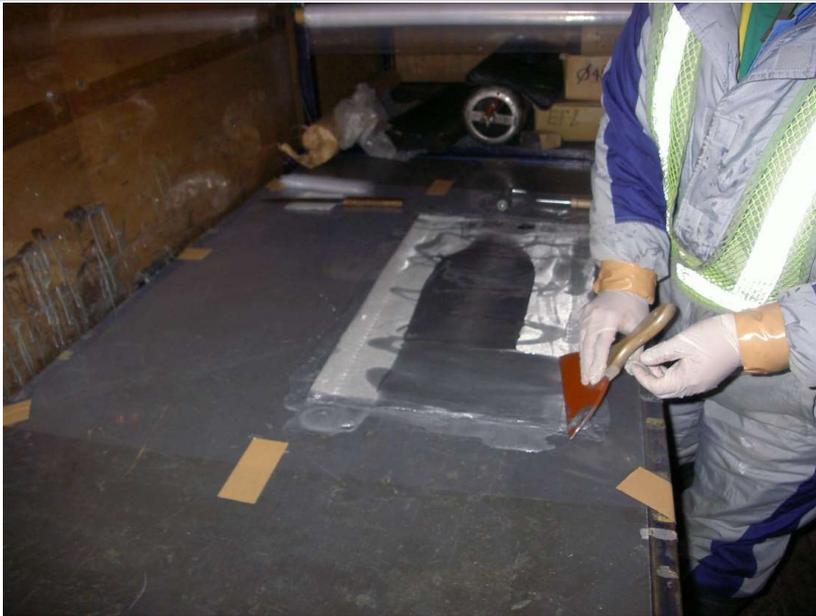
破損A 浸入水B

施工中(含浸作業)

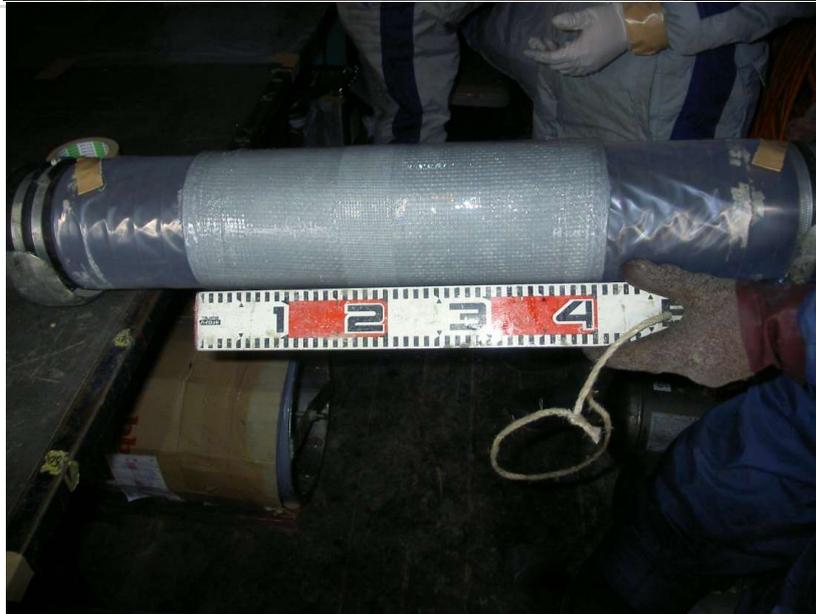
破損A 浸入水B

施工中(補修機材巻付作業)

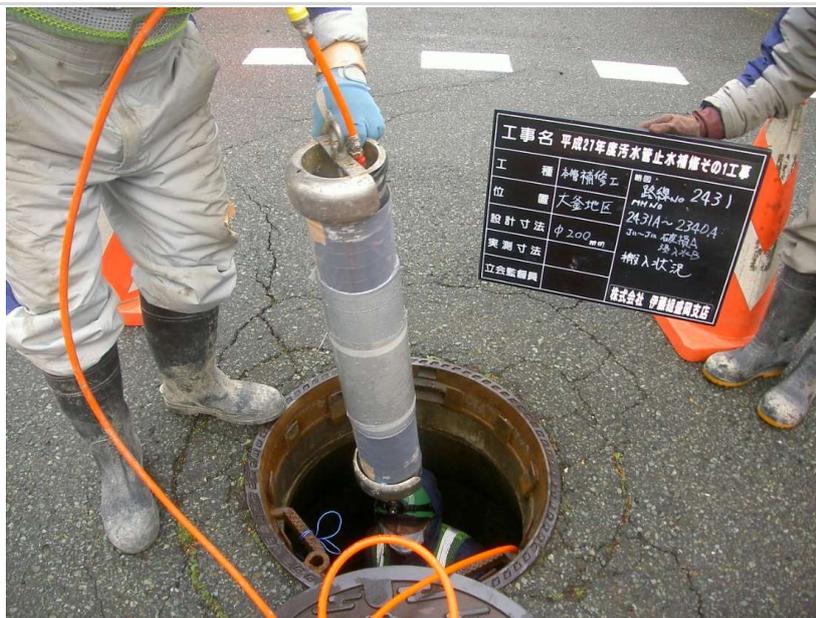
破損A 浸入水B

施工中(補修機材搬入作業)
